**Studio Tecnico
Geom. Emidio Piccioni
V.le G. Marconi n.13
63100 ASCOLI PICENO**

RELAZIONE DI STIMA PER IL FABBRICATO COLONICO SITO

IN MALTIGNANO (AP) VIA MEDIANA INFERIORE

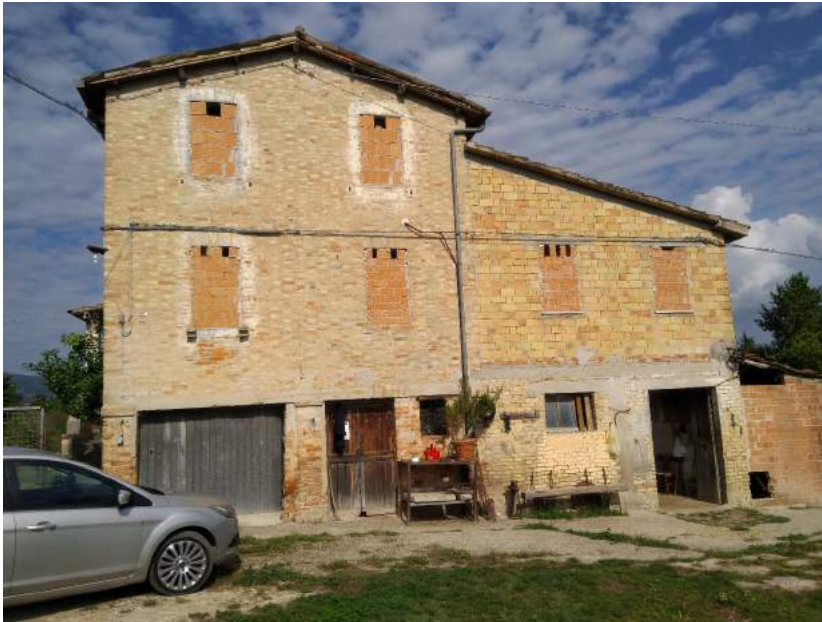
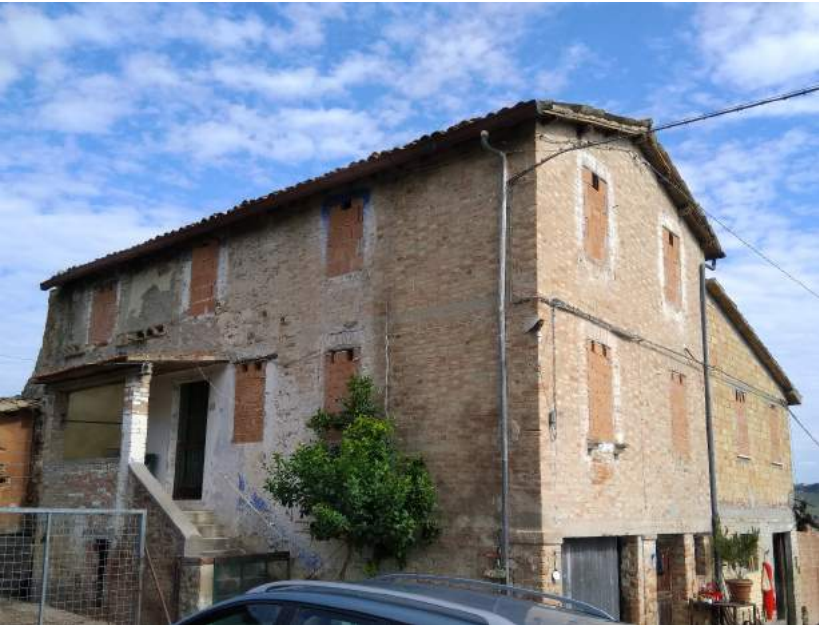
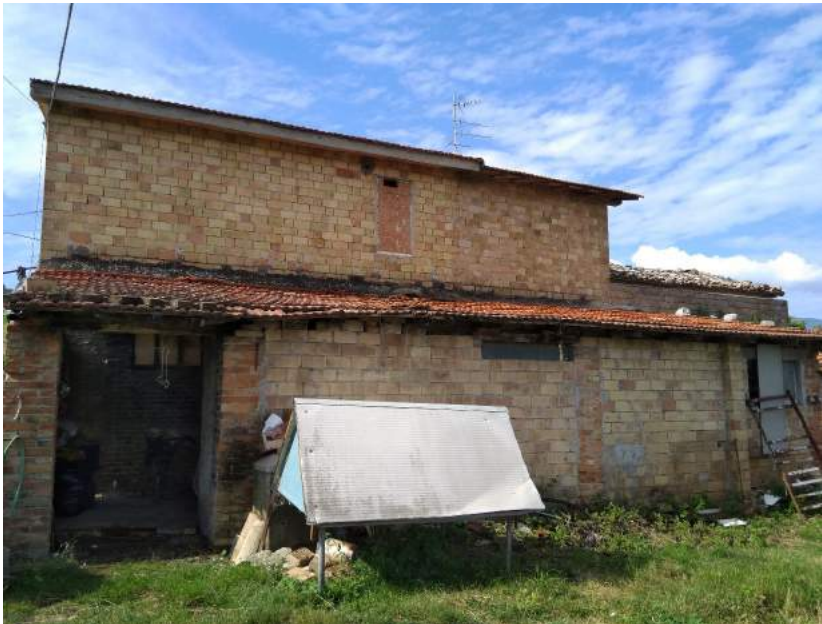
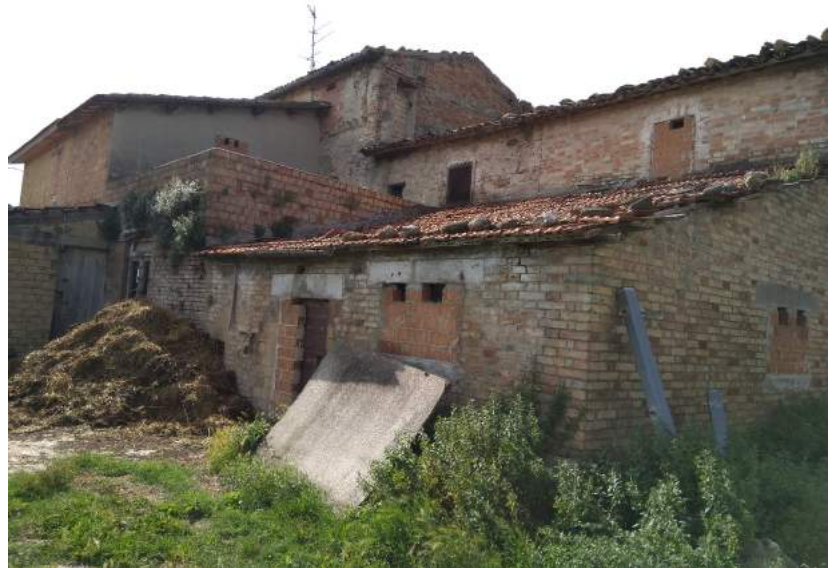
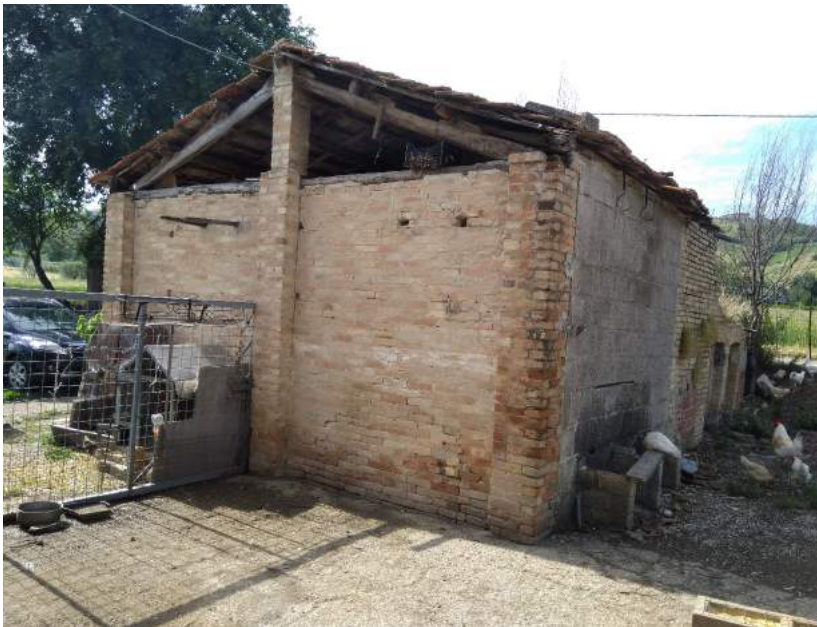
Il piano secondo seppur accessibile non è stato visitato in quanto ci sono seri pericoli per la incolumità di chi dovesse accedervi. Dall'esterno la copertura risulta veramente fatiscente con infiltrazioni di acqua piovana che stata disgregando le murature portanti che sono già di per sé realizzate con pietra e/o mattoni non stabilmente ancorati con malta.

La presenza di ampliamenti completamente autonomi e staccati tra loro fa sì che la struttura non reagisca in modo uniforme agli eventi sismici e ciò provoca seri problemi alla staticità dell'intero complesso.

vedute generali esterne del complesso

Stante il sopralluogo eseguito si ritiene che si debba pensare a procedere alla rimozione totale del complesso con rifacimento ex novo dello stesso in quanto l'intervento risanatorio appare molto oneroso e non molto distante, come costi, da un completo rifacimento della struttura con criteri antisismici. Si potrebbe anche pensare, per un economia dei costi, ad una riduzione delle superfici al piano terra che allo stato attuale sono molto estese.

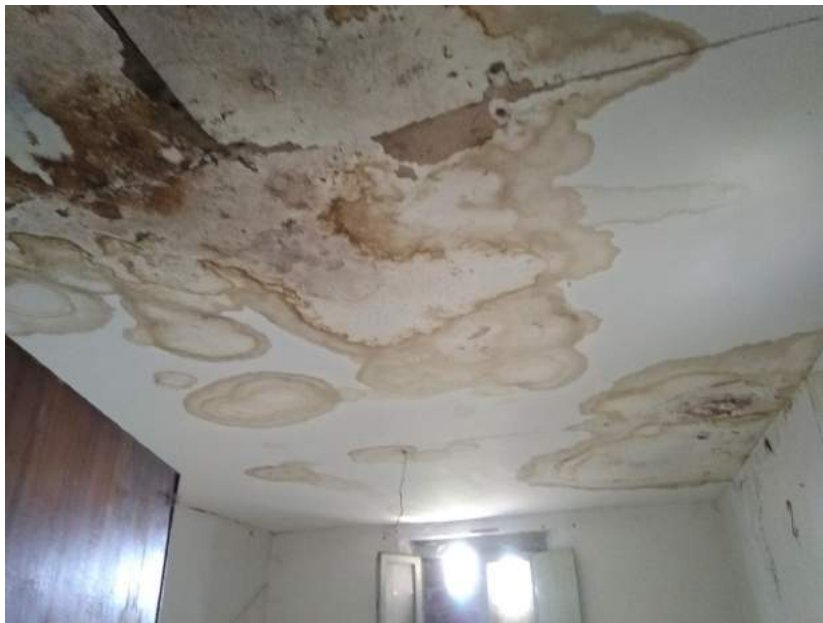
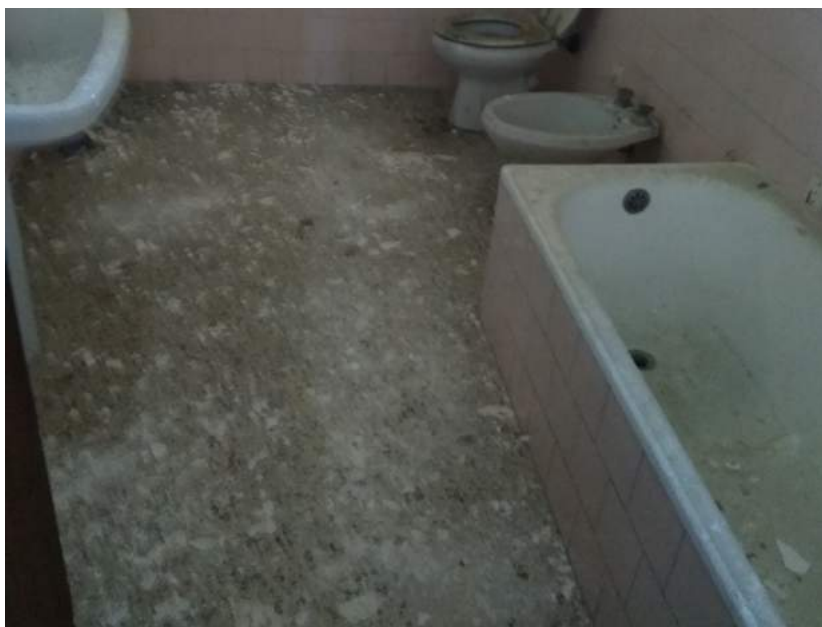
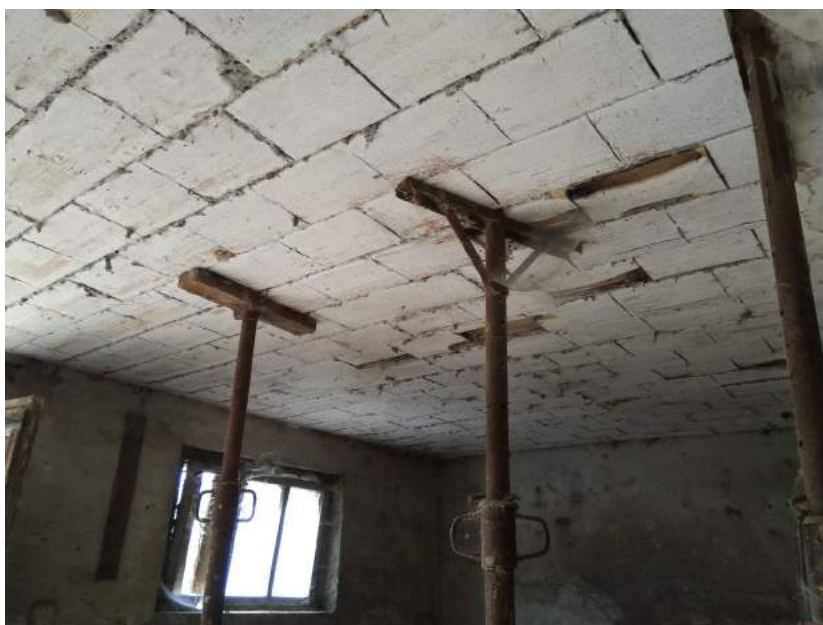
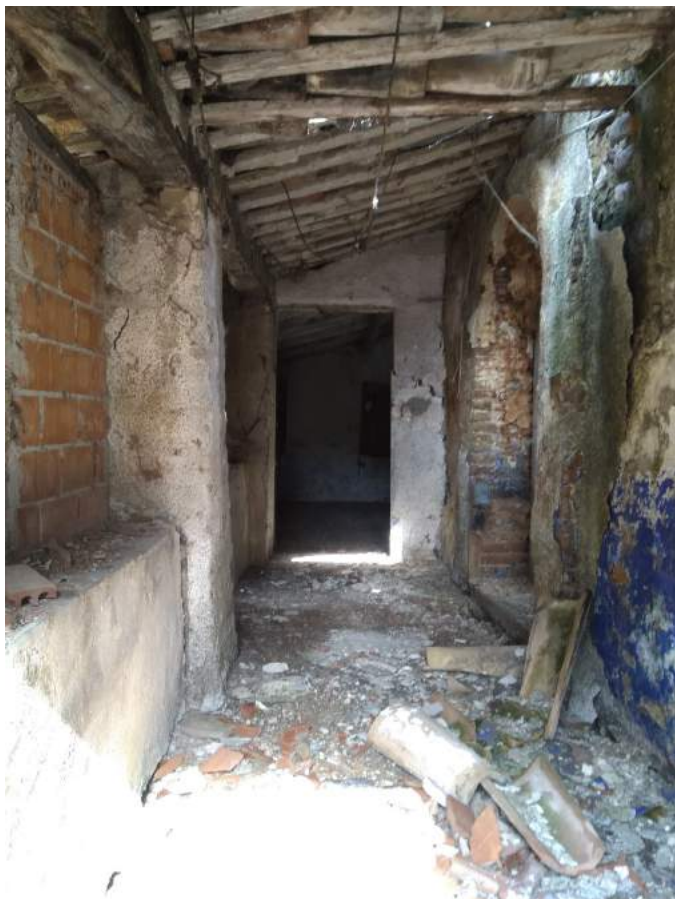
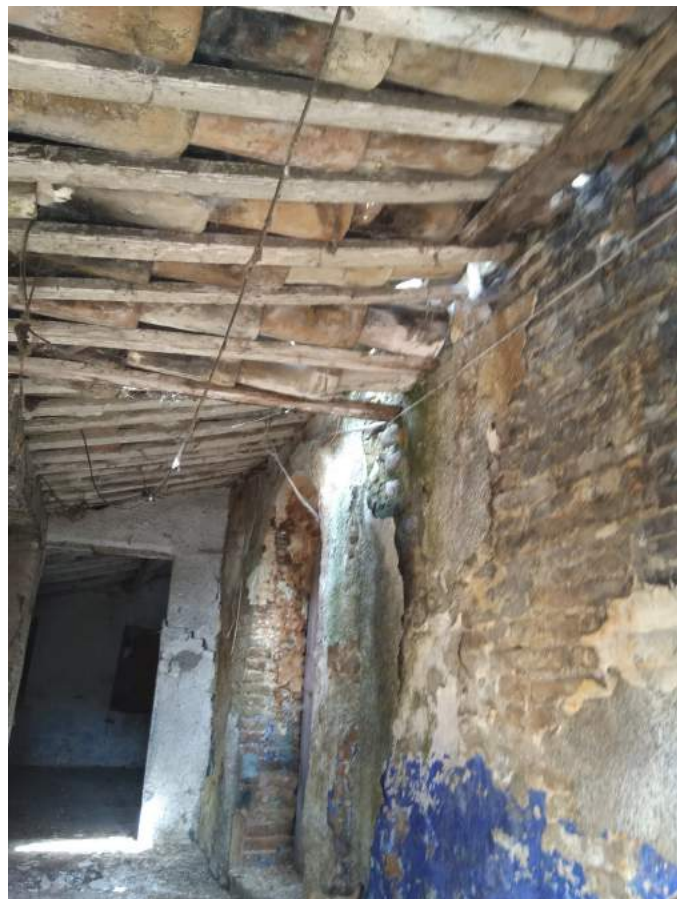
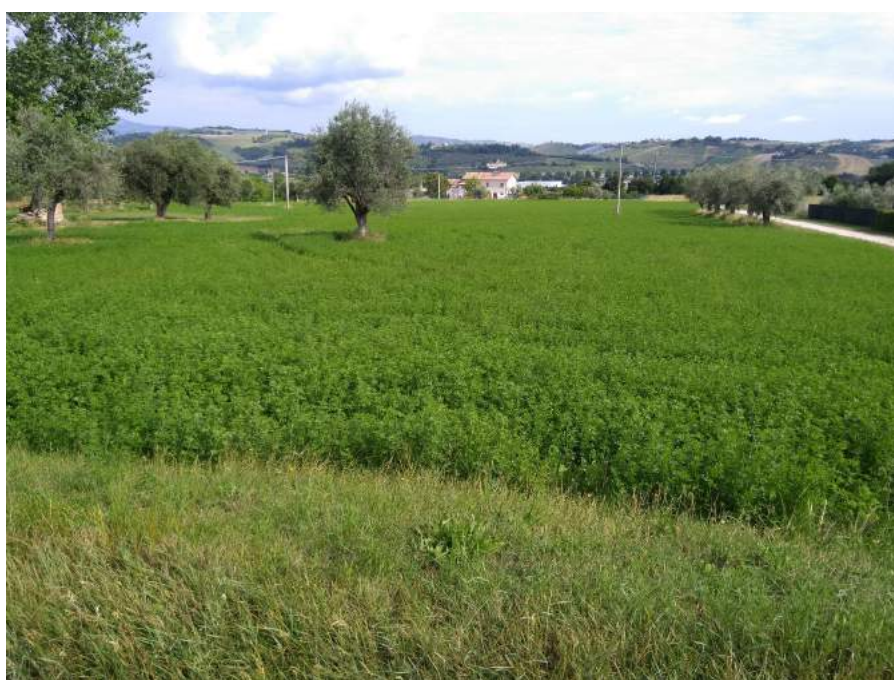
Il sopralluogo è stato eseguito al piano terra dove troviamo le stalle e altri locali di sgombero e annessi vari. Sono stati inseriti dei puntelli sul soffitto in quanto il solaio in laterizio presenta delle criticità di ordine statico.

Anche al piano primo come visibile dalle foto si rilevano grosse infiltrazioni di acqua che hanno fatto crollare parte della camorcanna presente con problemi di ordine statico.

veduta interne fabbricato e stato di
fatiscenza
